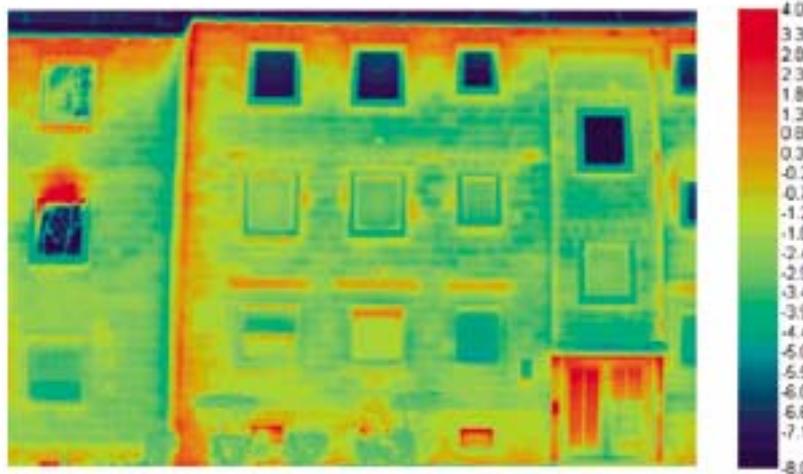
**Bild 2: Thermogramm vor den
Wärmedämmmaßnahmen**

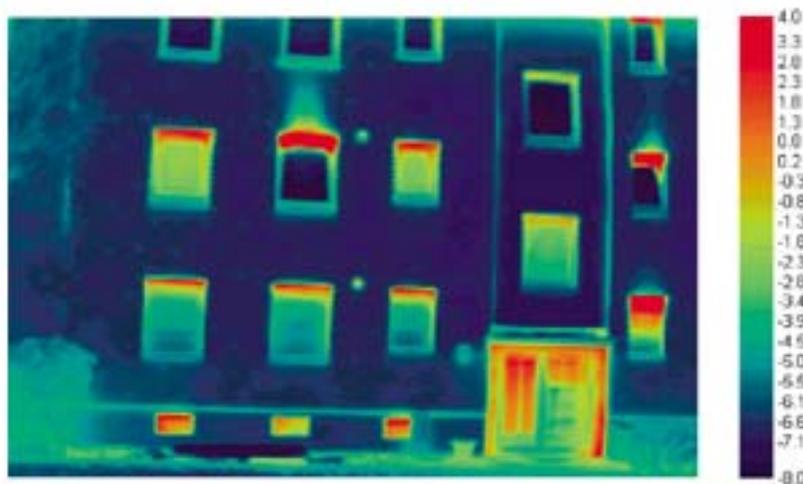
**Bild 3: Thermogramm nach
konsequenter Wärmedämmung**
